# RC 2018 xvii Reunión del CONCRETO

## ***BOCAS DE CENIZA-RIO MAGDALENA. EL ETERNO PROBLEMA DE LA NAVEGACIÓN***

***Ing. Manuel Alvarado Ortega  
Colombia  
12 de septiembre, 2018***

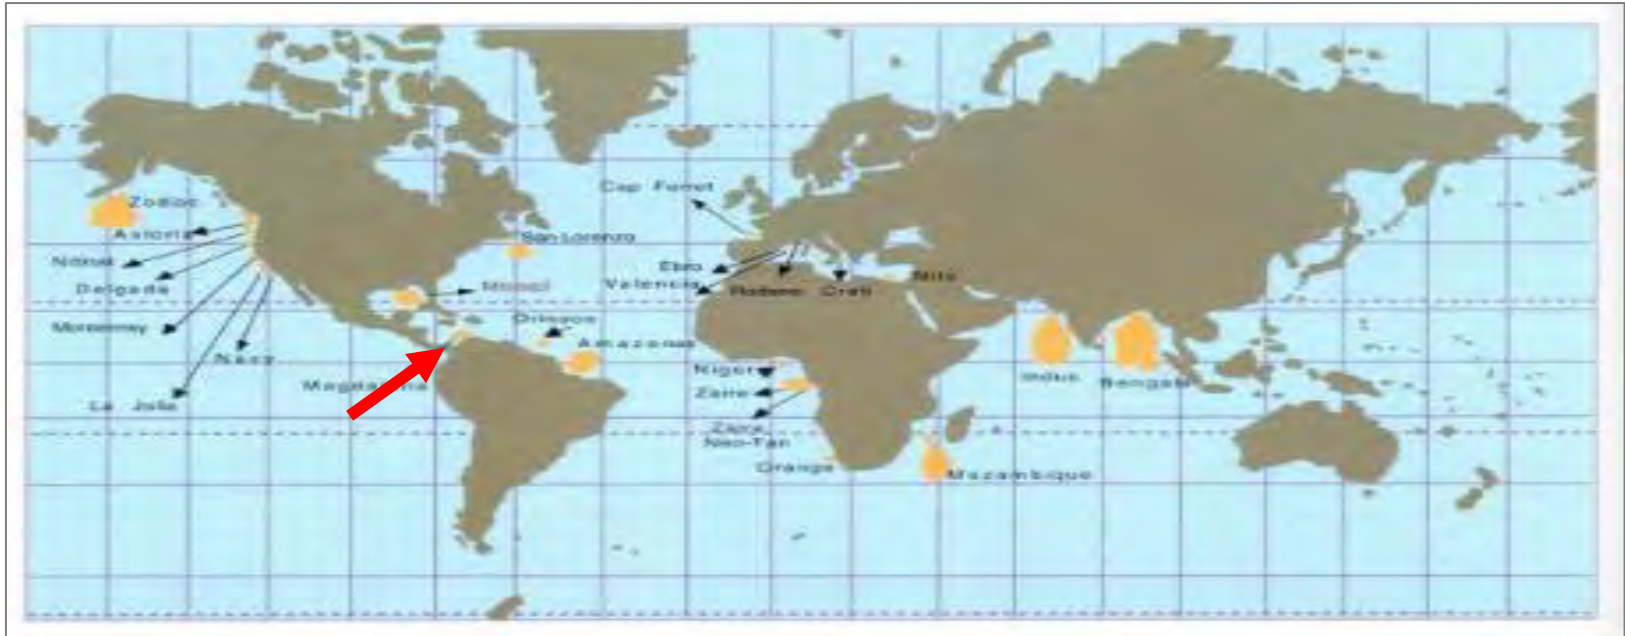
## PRINCIPALES SISTEMAS TURBIDITICOS EN EL MUNDO

El del Magdalena está catalogado como uno de los principales sistemas turbiditicos del mundo, en permanente actividad

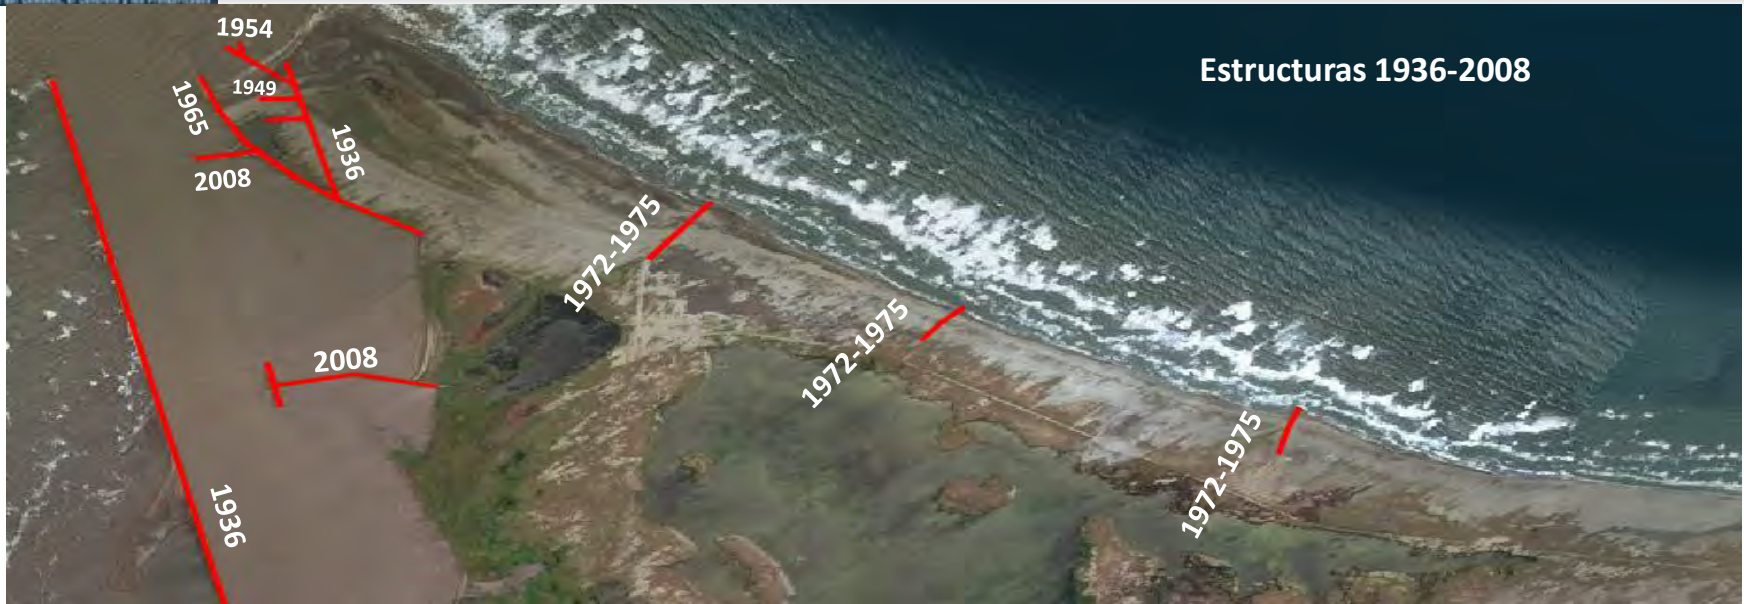
# ALTA COMPLEJIDAD DEL SECTOR FLUVIO-MARÍTIMO

- Río Magdalena con su caudal y transporte de sedimentos
- Efectos de estructuras de encauzamiento (1936-2008)
- Presencia del cañón submarino (sistema turbidítico del Magdalena)
- Posible efecto de diapiros (volcanes de lodo)
- Presencia de deslizamientos (corrientes de turbidez)
- Proceso de erosión costera al Este de la desembocadura
- Mar (corrientes, oleajes, ascenso de nivel y efecto de eventos extremos como huracanes y mares de leva)

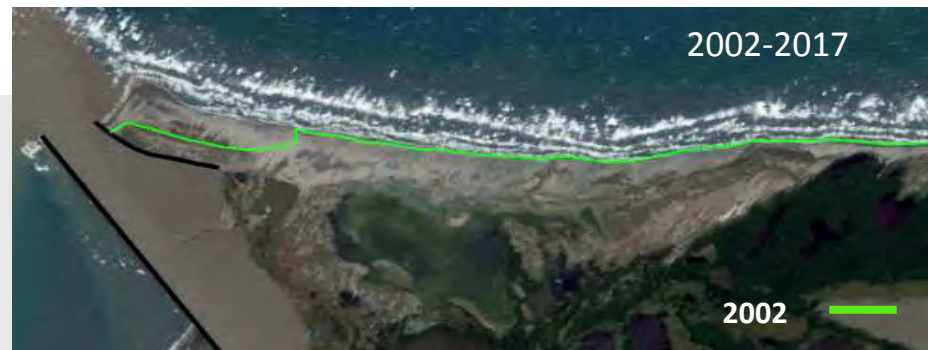
# EVOLUCION LINEA DE COSTA AL ESTE DE BOCAS DE CENIZA

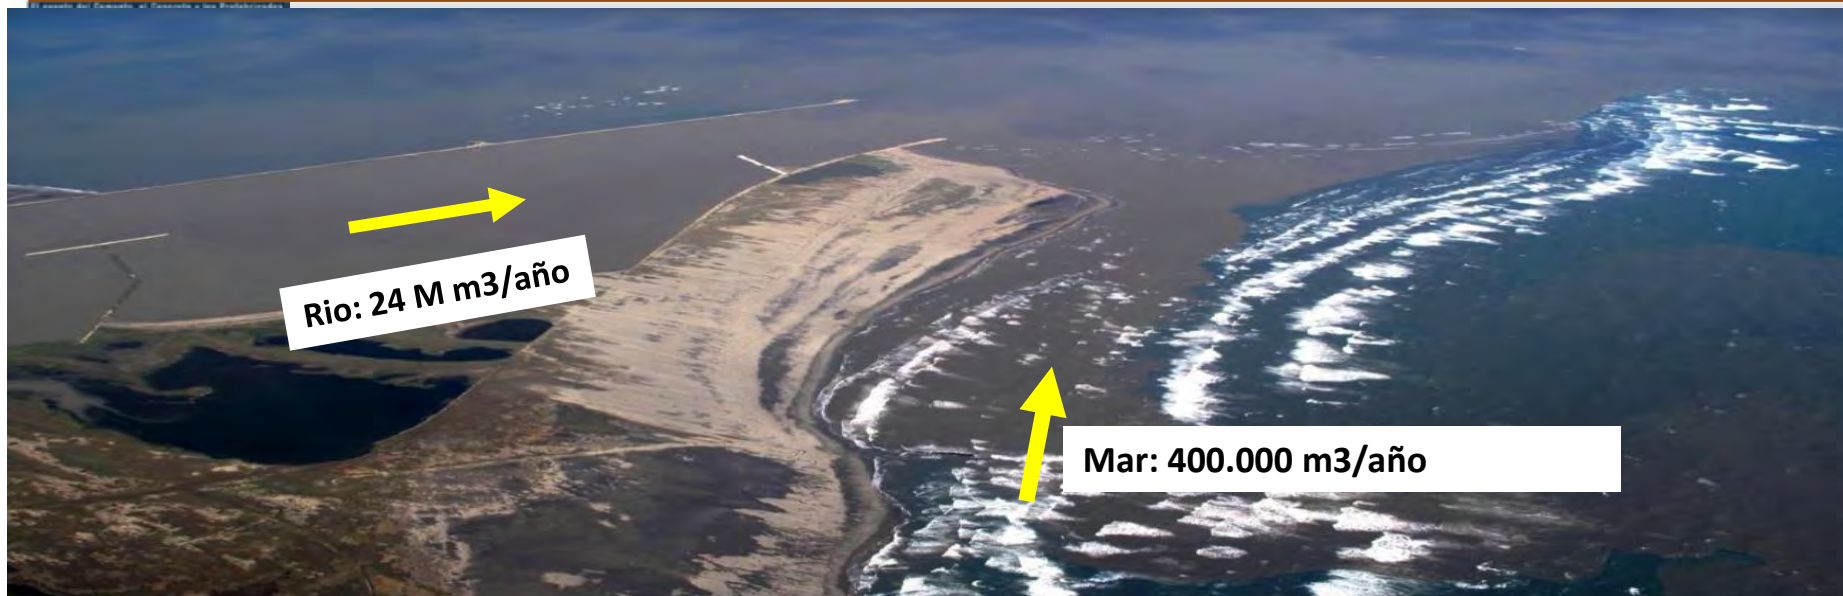
## APORTES DE ARENA HACIA EL CAÑÓN SUBMARINO

ALTA EFICIENCIA DEL CAÑÓN SUBMARINO PARA EVACUAR SEDIMENTOS

Históricamente el sector de la desembocadura es donde se ha realizado el mayor dragado de mantenimiento del canal navegable del puerto de Barranquilla

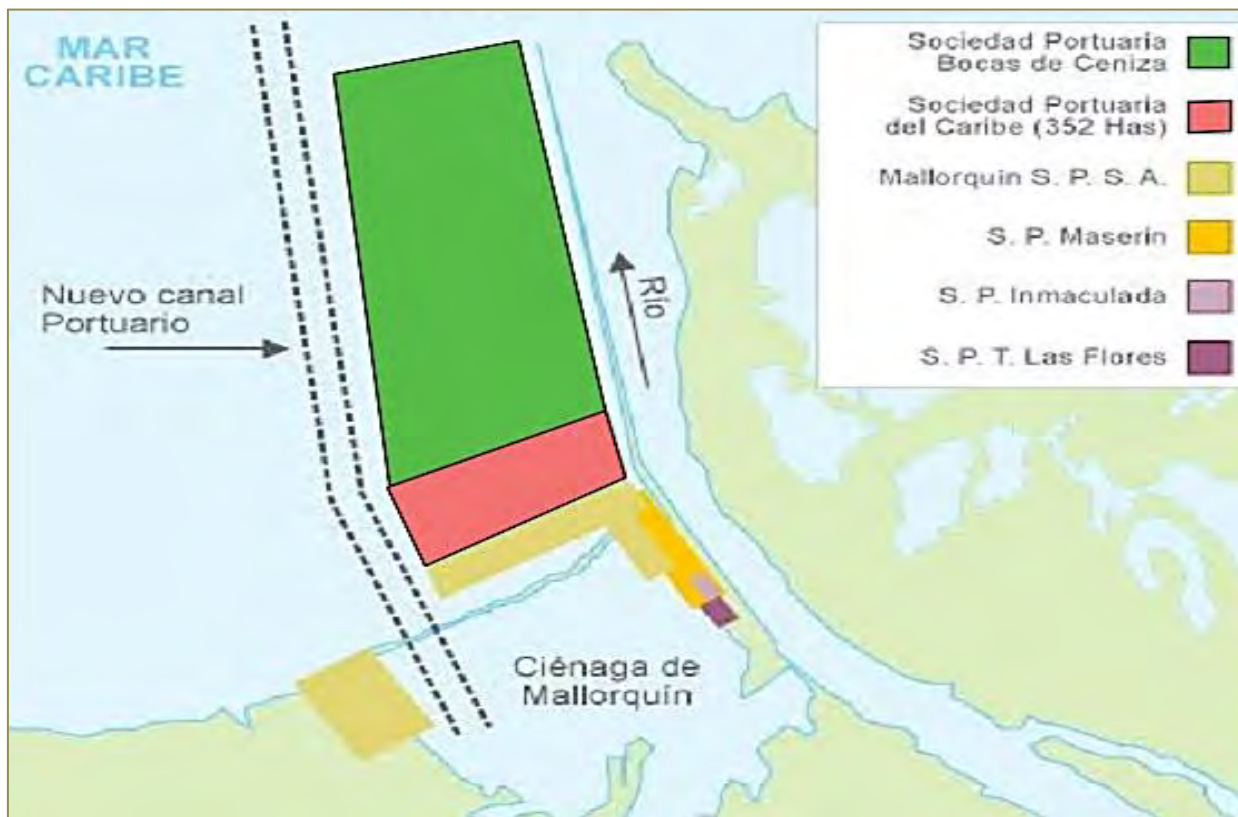
## CONCLUSIONES: FUTUROS PUERTOS ADOSADOS AL TAJAMAR OCCIDENTAL

Fuente: PROBARRANQUILLA
